# **GÖRCSÖNYDOBOKA KÖZSÉG TELEPÜLÉSKÉPI ARCULATI KÉZIKÖNYVE**

2018. JÚNIUS

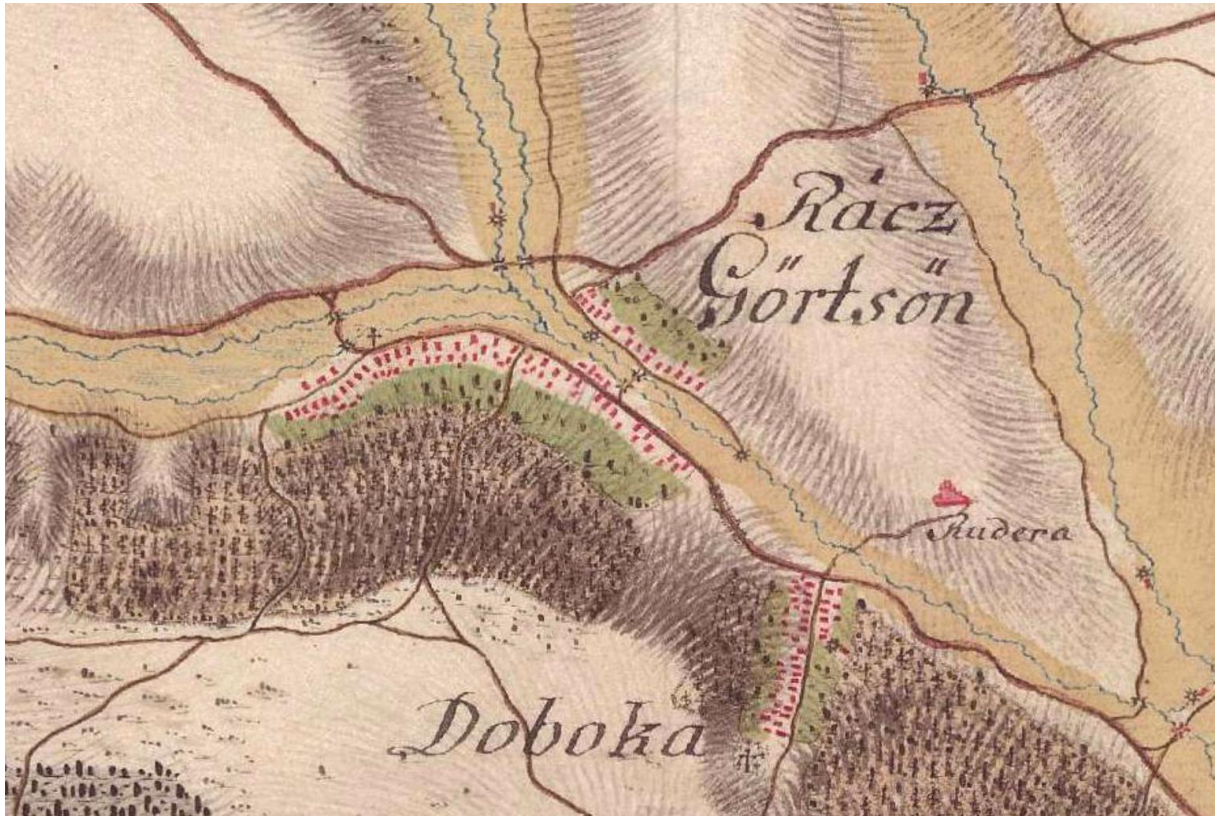
Görcsönydoboka ábrázolása az 1763-87 között készült Első Katonai Felmérésen

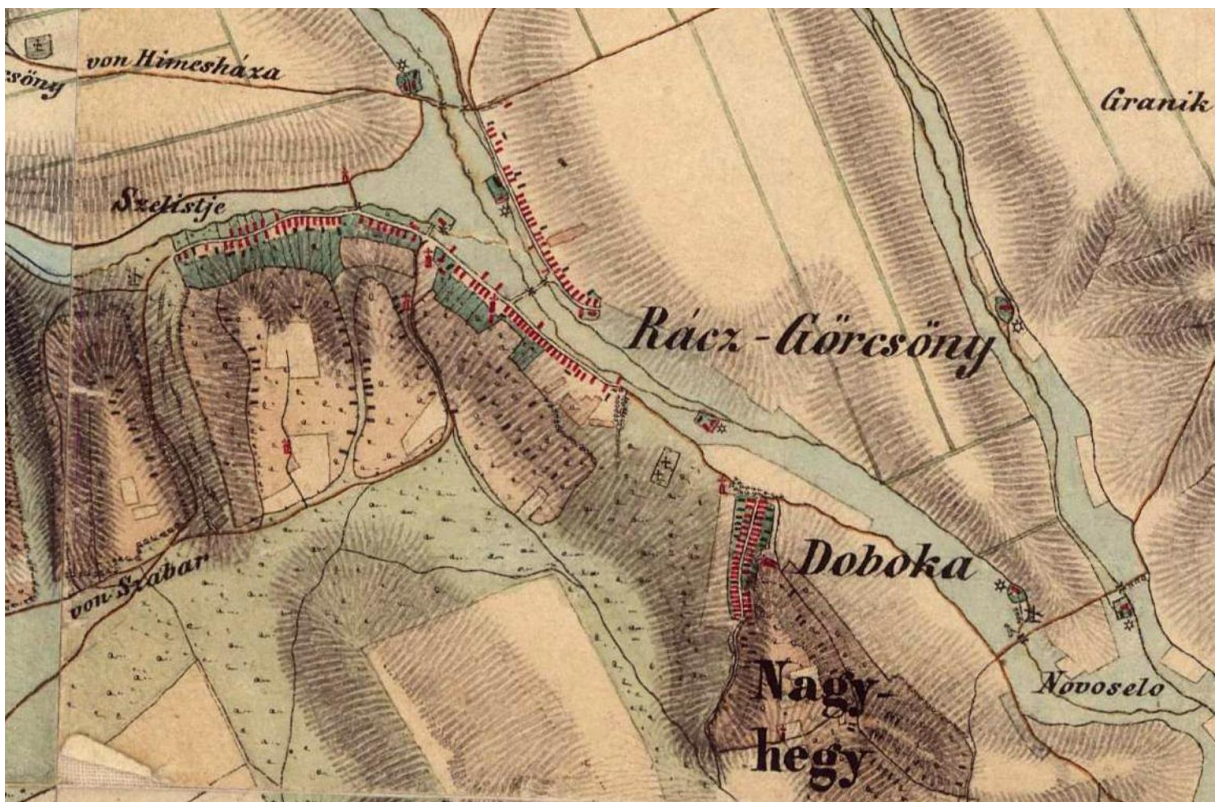
Görcsönydoboka ábrázolása az 1806-69 között készült Második Katonai Felmérésen

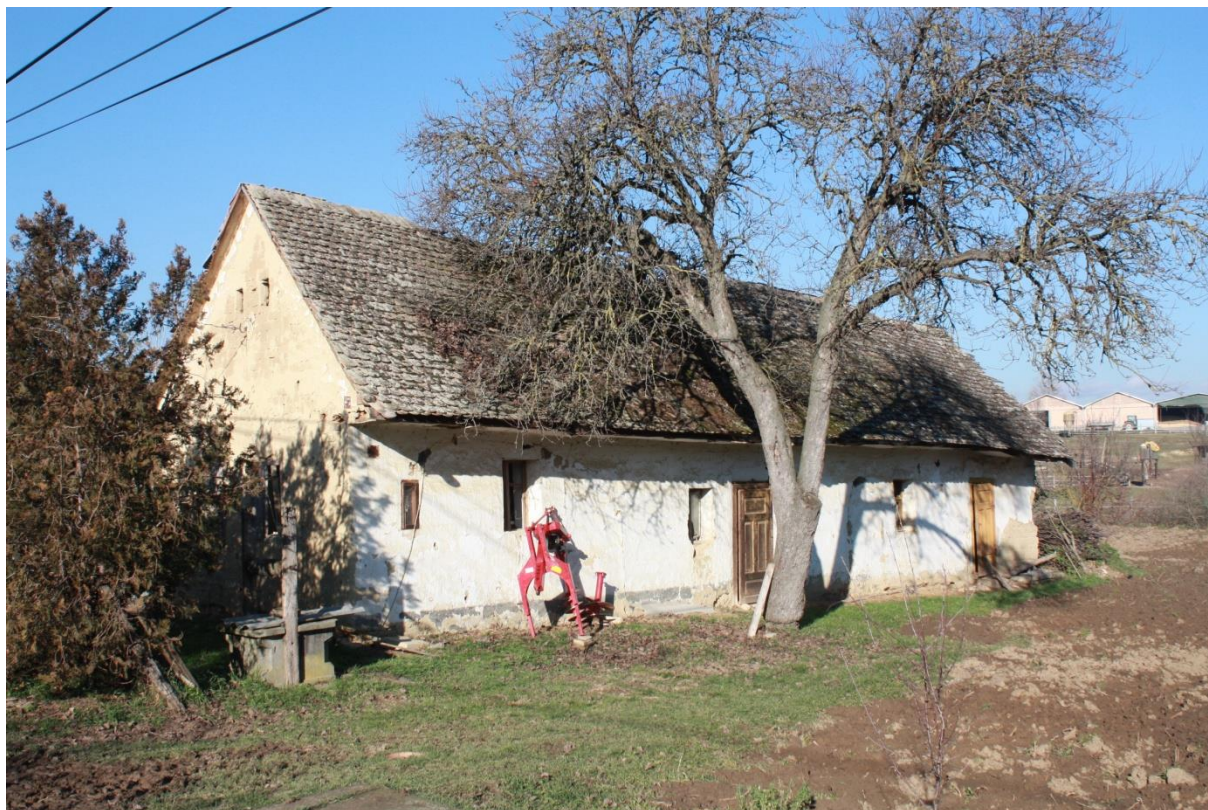
A fennmaradt legkorábbi lakóépületek a tornác nélküli porták. Ezeknél az udvari oldalon az ereszkiállást szélesítették meg, így védve az ajtókat, ablakokat.

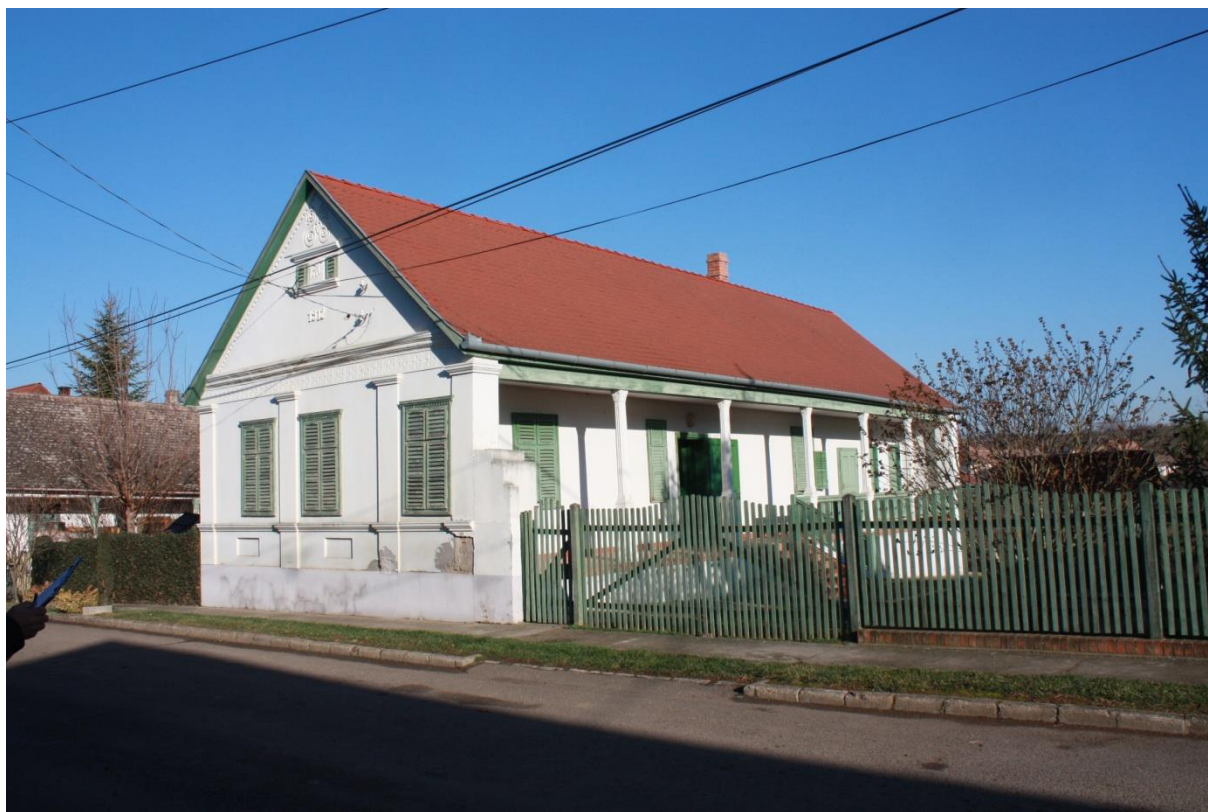
A tornácos lakóházak már későbbiek, ezek között sok fajta épület található. A tornác oszlopokra általánosan jellemző az előregyártott beton szerkezetek alkalmazása.

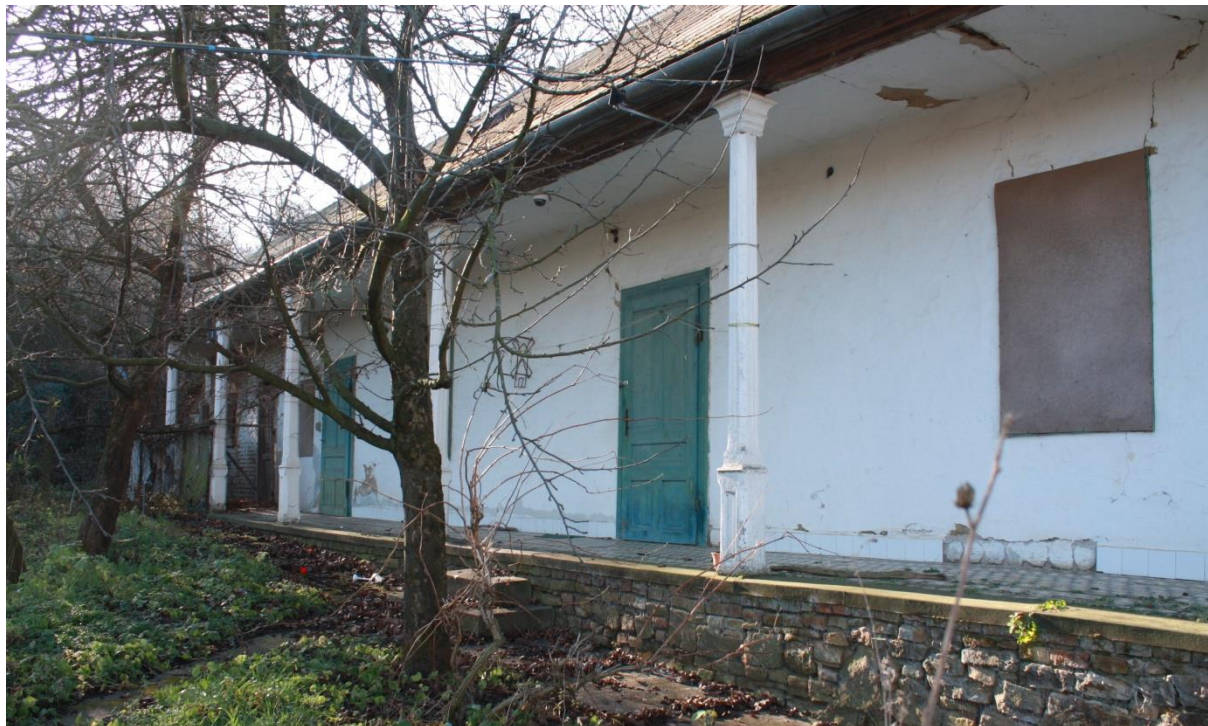
A hagyományos lakóépületek egyszerű, arányos tömegűek és földszintesek. Homlokzataik szélessége az egyszerű parasztházak esetében 6-7 m körüli. Az utca vonalától hátrahúzott keresztzárny nem jellemző. A parasztházak párkánymagassága sík terepen nem haladja meg a 4 m-t, de a domb felőli beépítéseknél a végig azonos padlószint miatt az épület magasabb lábazattal érkezik az utcára. A tornác padlószintje általában a legtávolabbi ponton illeszkedett a természetes terephez.

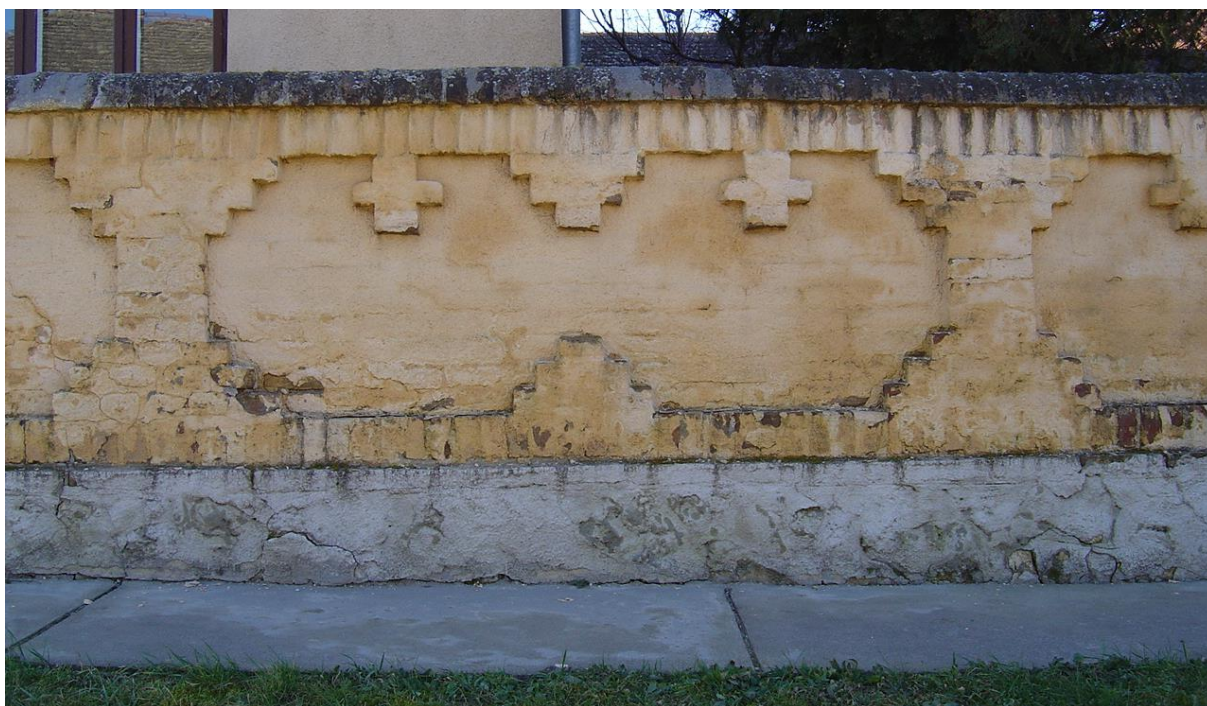
Díszes nyerstégla kerítés 2005-ös fényképen

A kerítések tekintetében nem beszélhetünk általános jellemzőkről. Egyaránt megtalálhatók fémszerkezetű, illetve a lécpálcás szerkezetek. A történeti, díszített nyerstégla falazatú tömör és kovácsoltvas kerítések napjainkra eltűntek.

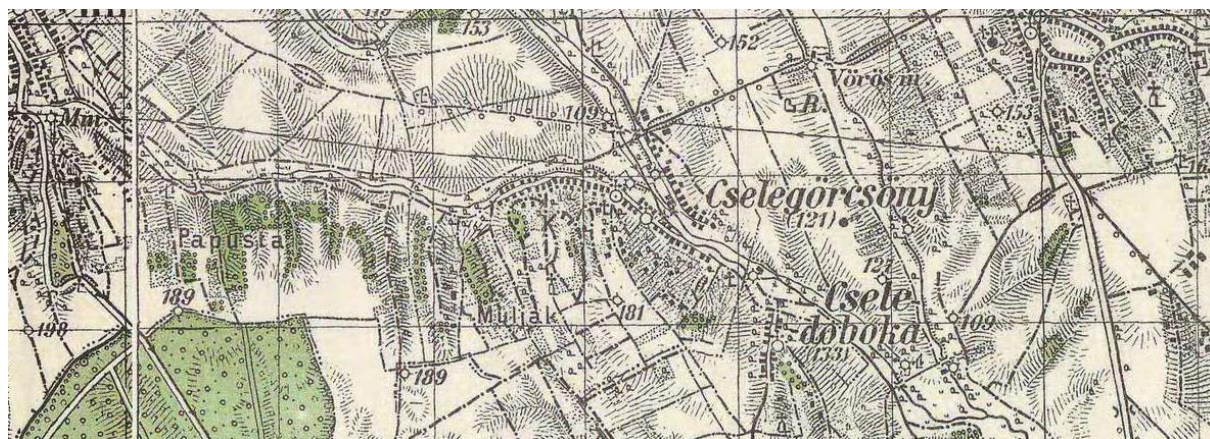
Az alábbi, 1941-ben készült katonai térképen jól láthatók a meghatározó felszíni formációk, a dombhátak, és a helyenként feltüntetett magassági adatok, melyek szerint 150-190 m között változik a terep magassága. A völgyek Görcsönydoboka határában többnyire északnyugat-délkelet irányúak, de vannak ettől eltérő irányultságúak is.

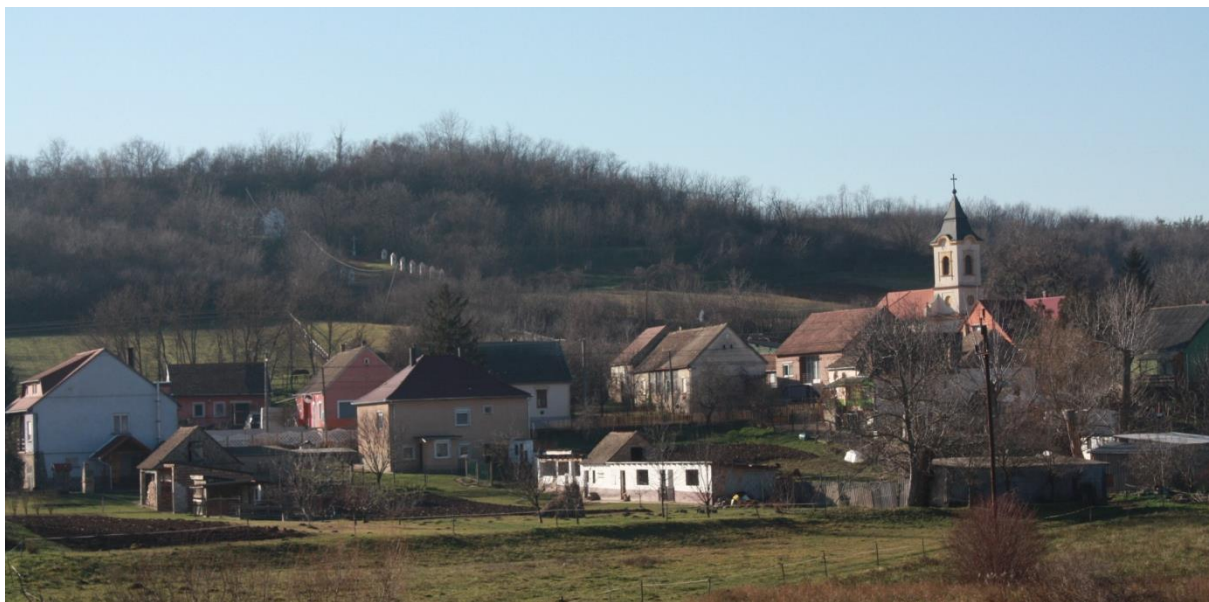
A görcsönyi településrész beépítése a Szent Flórián utca felől

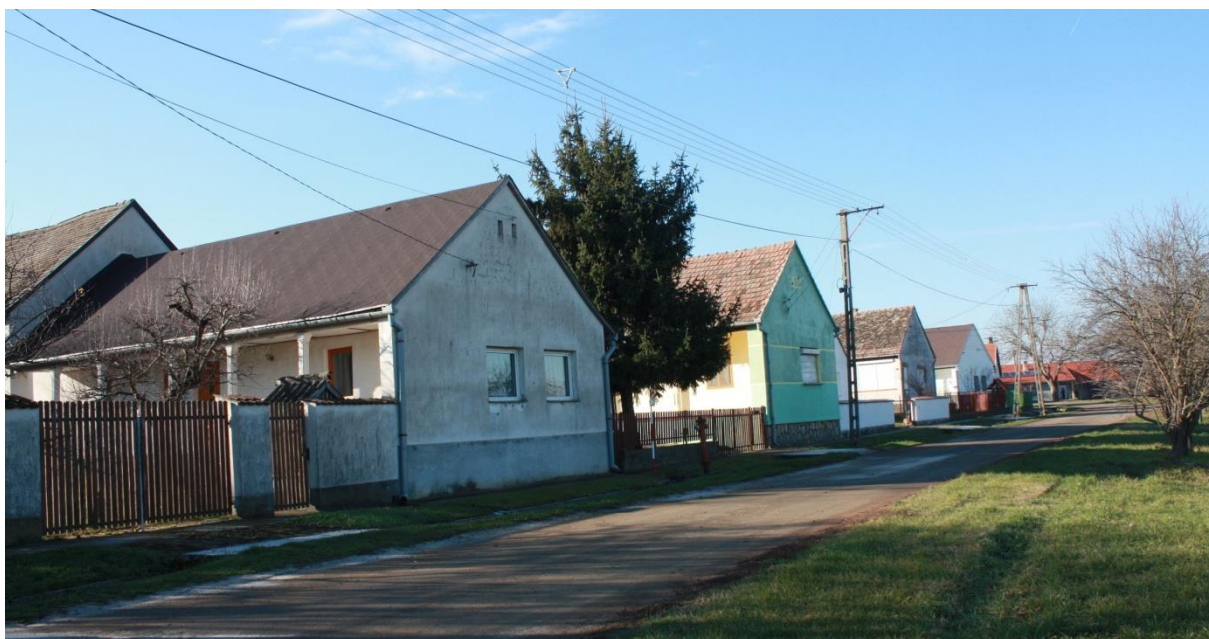
A házsorokban már több helyen új épületek állnak, egységes utcakép a még nem átépült Csele utca végén található. Az épületek itt közel azonos szélességűek, és a tetők hajlásszöge is megegyezik.

A Csele utca még egyoldalas beépítésnek egységes házsora

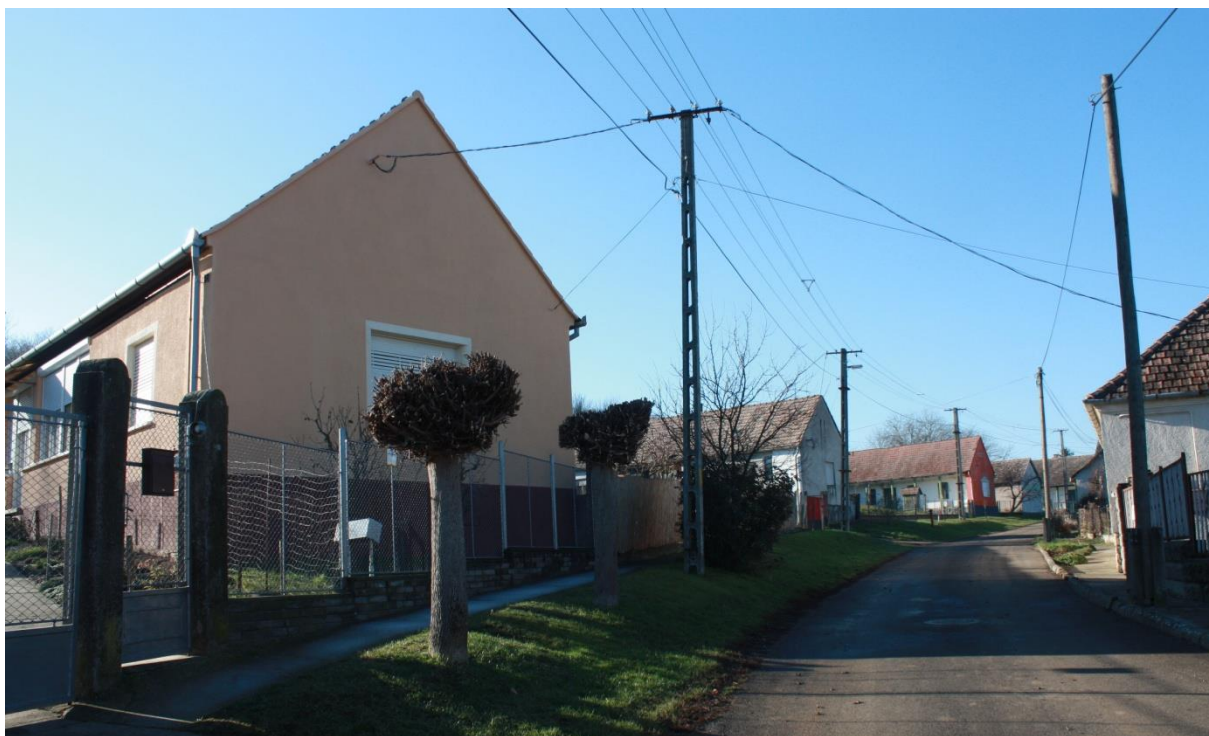
A Csele utca vége emelkedő utcaszakaszának már kétoldalas beépítése

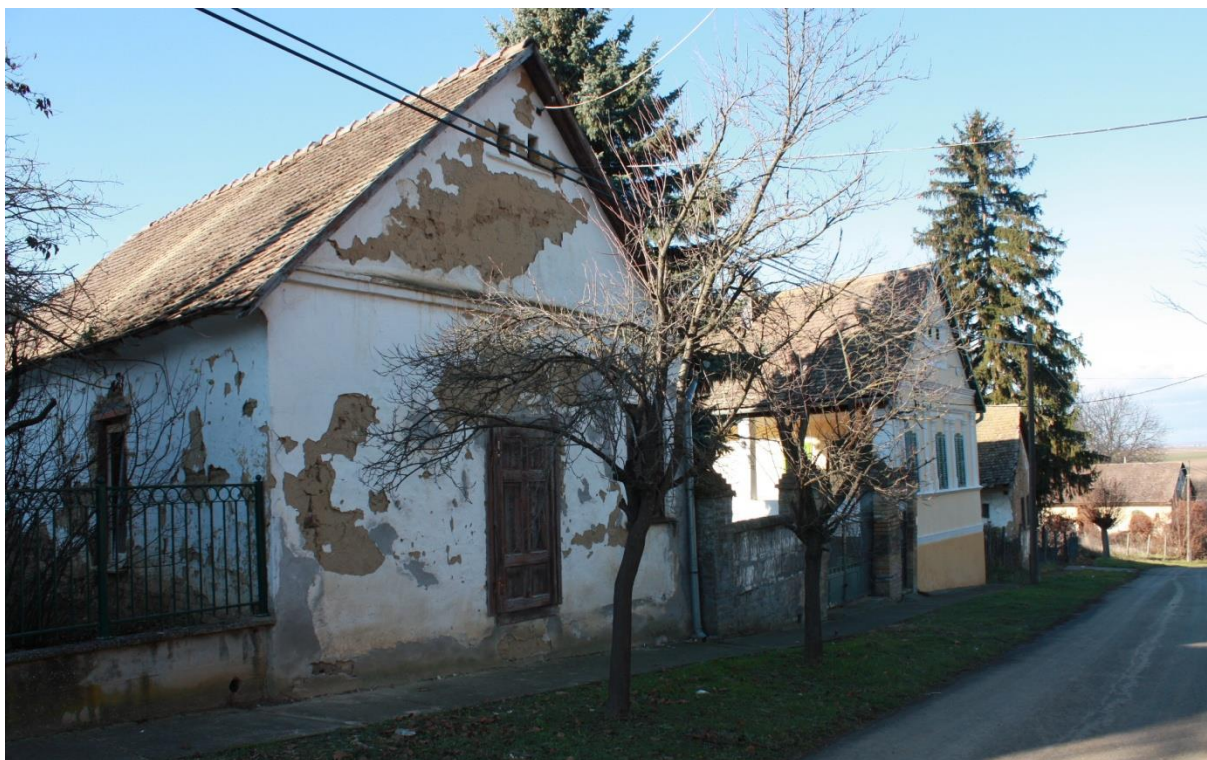
A Nagyfa utca felső részének egyik „kisháza”

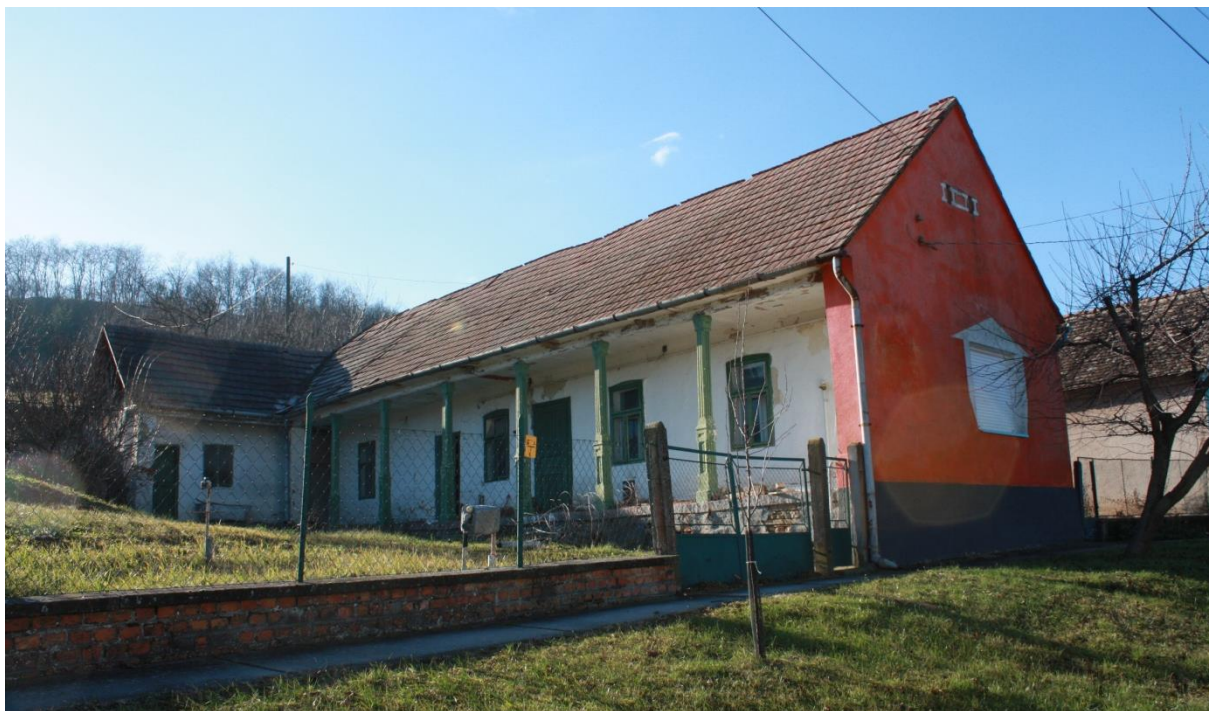
A Csele utca egyik lakóházának beforduló gazdasági épülete

A gazdasági épületek rendszerint a lakóépület folytatásában épültek, de nagyon gyakori az utolsó épületrész befordítása.

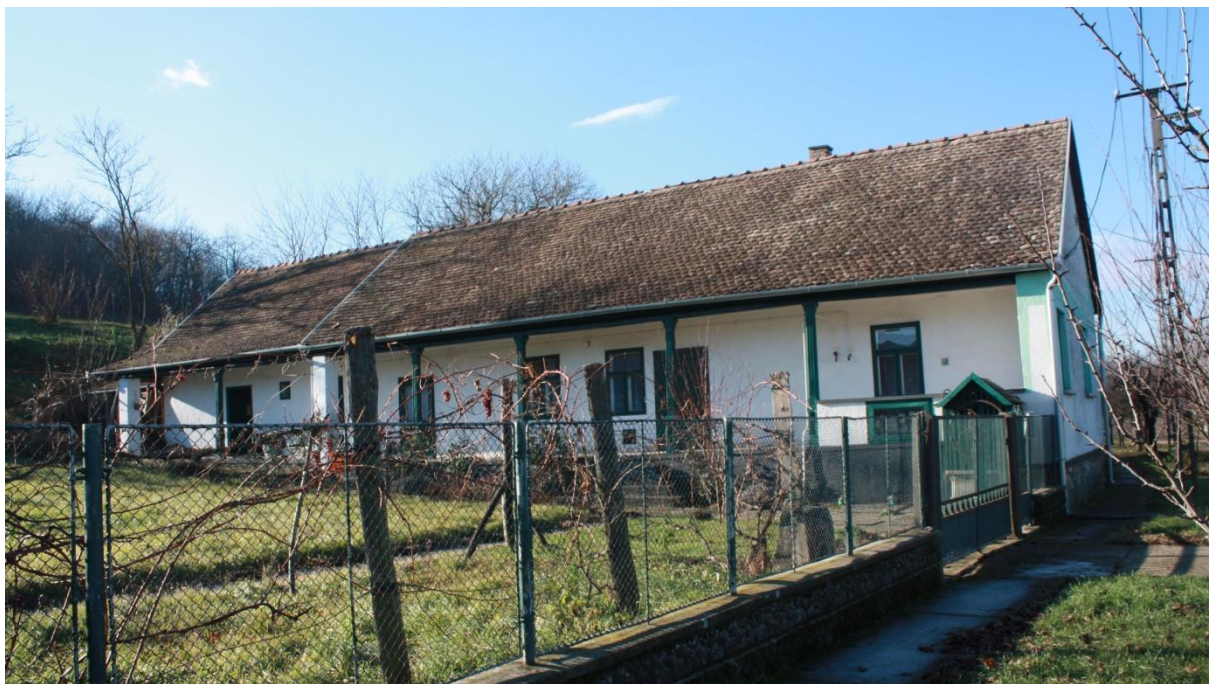
A Csele utca egyik tornácos lakóháza, ahol az előregyártott beton oszlopokat - egykor az esztergált fa oszlopokhoz hasonlóan - a nyílászárókkal azonos színűre festették

Az eredeti állapotban megmaradt lakóházak jó része tornácos. A német házakra máshol oly jellemző esztergált faoszlopokat erre felé nem nagyon látjuk. A falazott pillérek lehetnek négyzetesek, de gyakori a díszes, előregyártott beton oszlop, melyet többnyire színesre festettek.

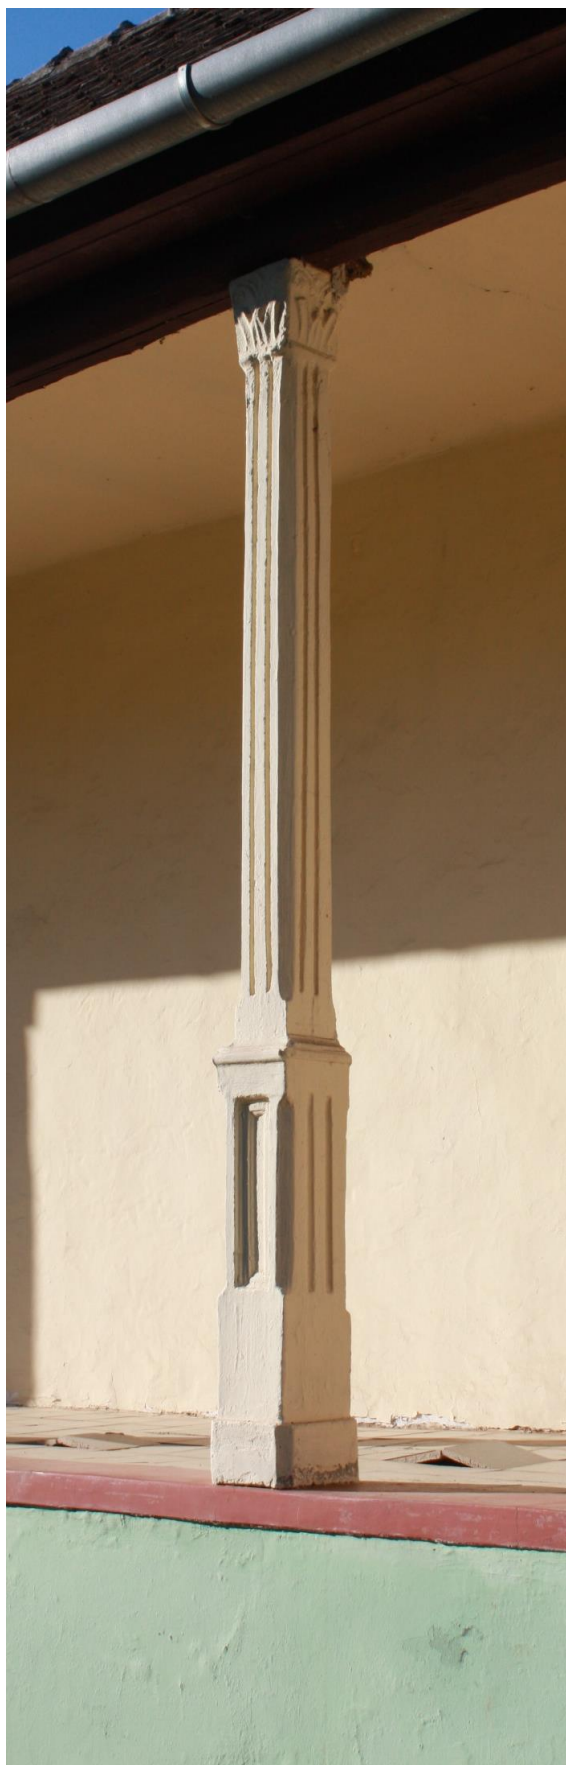
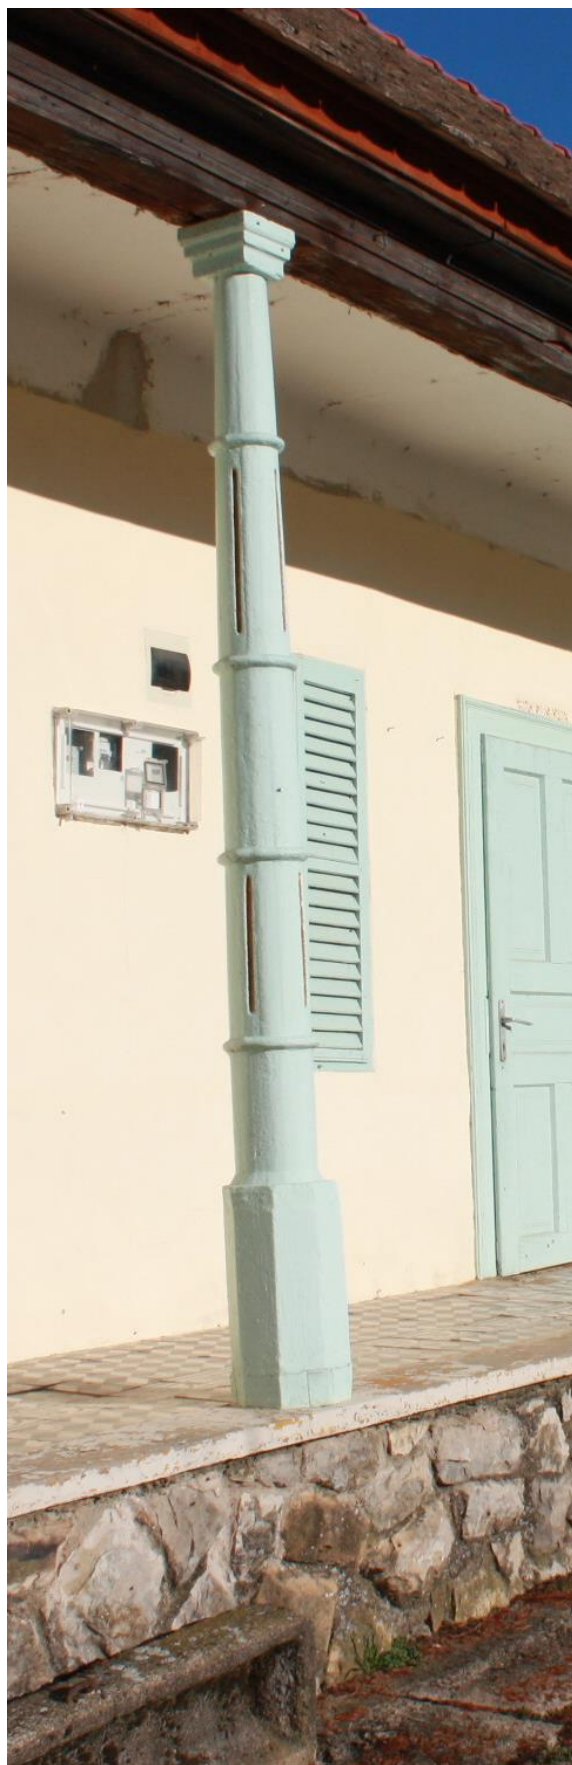
Előregyártott beton és esztergált fa tornác oszlopok

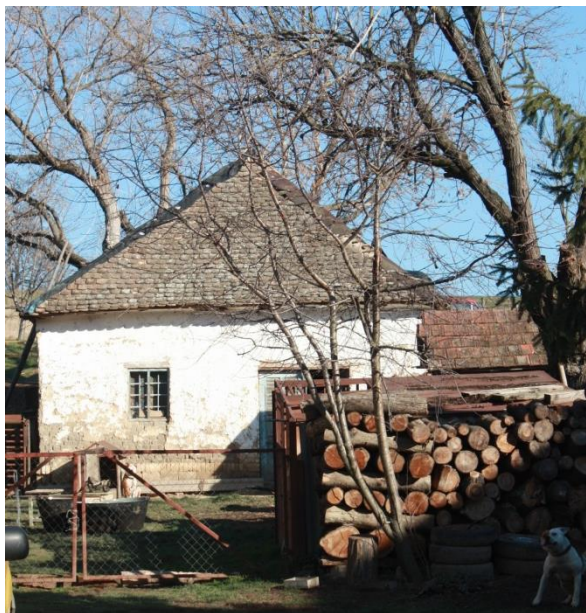
Egyes portákon megjelennek a keresztben épült udvarokat lezáró prэшázak is, melyek a település jellegzetességének tekinthetők és az egykor kiterjedt szőlőművelésre utalnak.

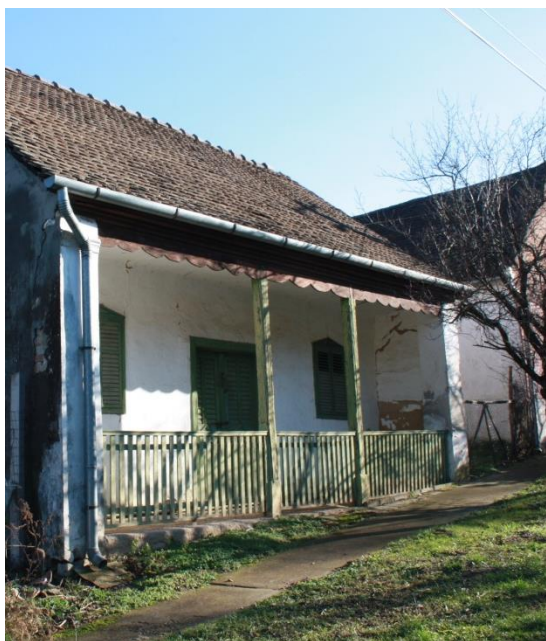
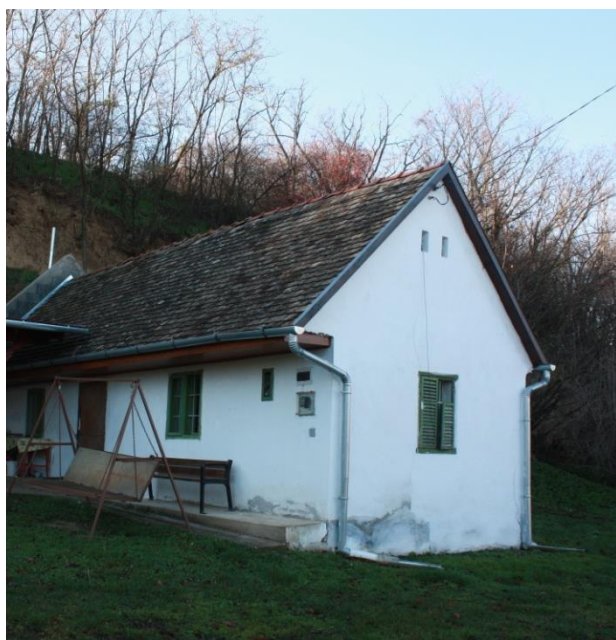
A Nagyfa utca végén az utcásorba épült prэшázat is találunk, valamint a kálvária felett az egykor kiterjedt pincés-prэшázak terület egyik még megmaradt pincéjét is megörökítettük, de ez már a beépítésre nem szánt mozaikos tájhoz tartozik.

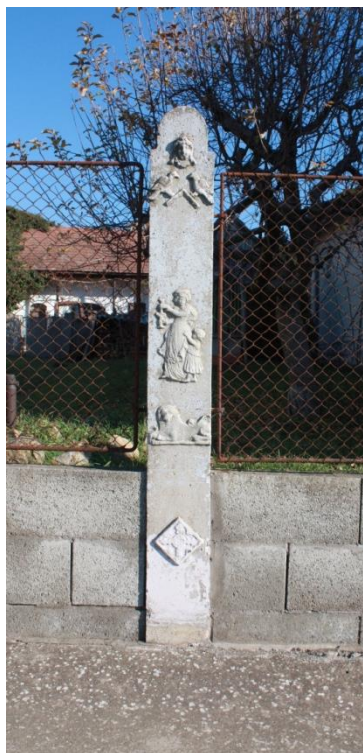
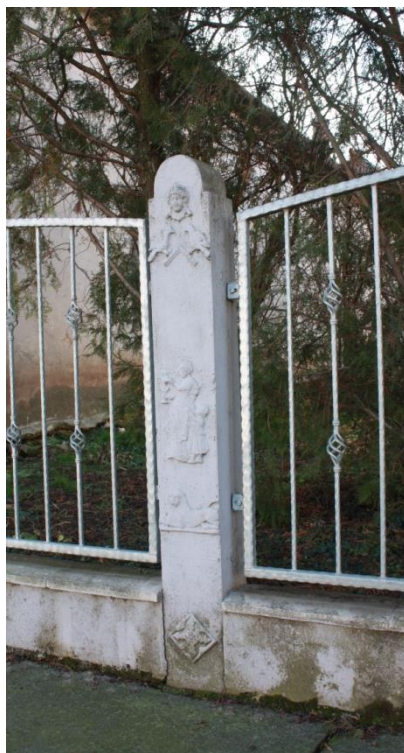
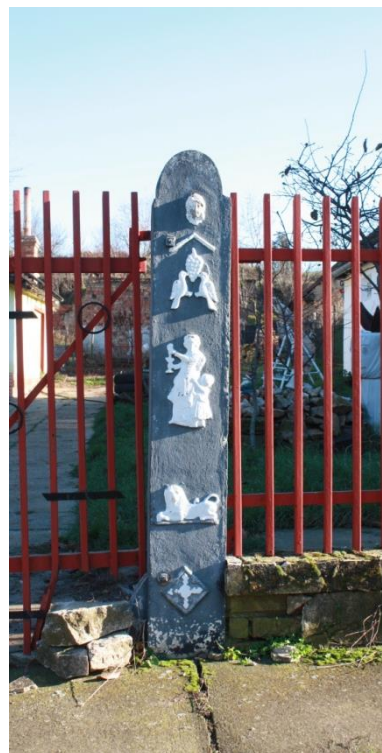
A településkép, utcakép jelentős elemei a kerítések. Görcsönydobokán nincs meghatározó típus. Az épen maradt példányoknak azonban a jó ízlés, a művesség általános jellemzője. Legmarkánsabbak a falazott, tömör kerítések, melyek közül csak néhány található. A falazott kerítések mellett a fémműves szerkezetek a jellemzőek. Látunk falazott pillérekkel kialakítottakat, és ezen a településen is felbukkannak a tornác oszlopokhoz hasonlóan előregyártott beton kerítés oszlopok, geometrikus, vagy figurális díszítéssel.

A Szent Flórián utca újabb lakóházánál megmaradt szépséges kovácsoltvas kerítés.

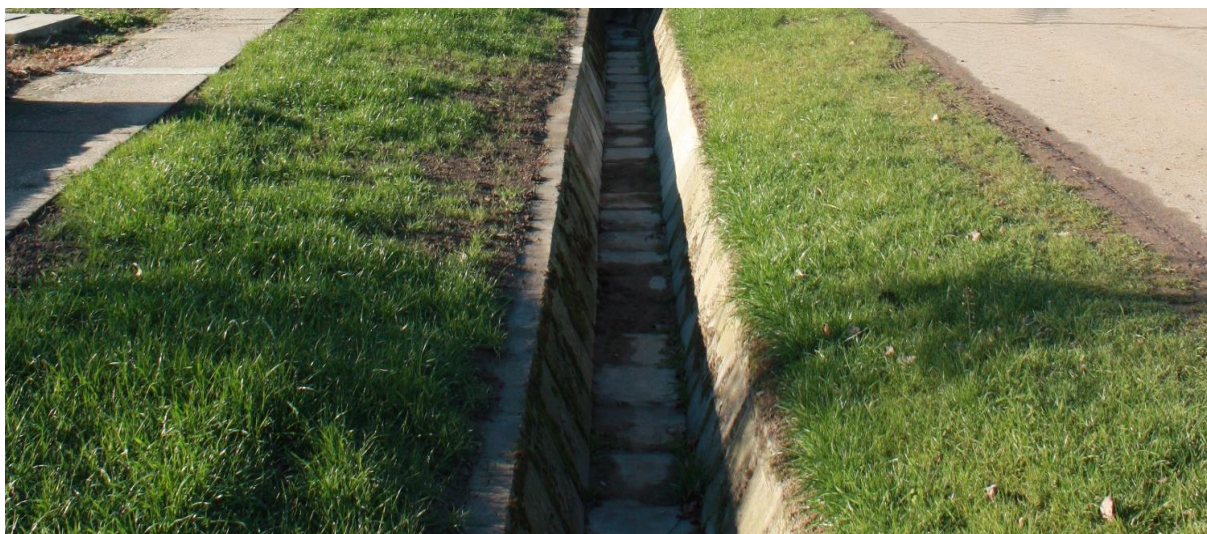
Az utcakép szempontjából fontos annak egyértelmű rendezettsége, kialakítása. A település árcai szinte mindenhol beton mederlapokkal burkoltak.

Burkolt árok és a zöldsáv növényestése a Szent Flórián utcában

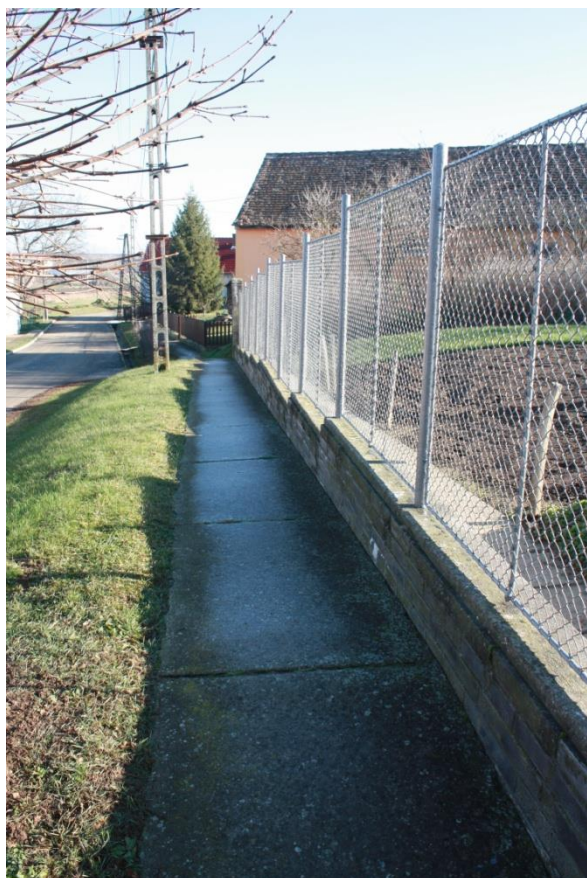
Dilatált beton járda a Csele utcában

A járdák is egységesen betonozottak. Nem szerencsés járdá céljára kisméretű térkövet alkalmazni, de Görcsönydobokára nem is jellemzőek, mivel a járdák még a divatos anyag használata előtt elkészültek. A nagyobb méretű, igényes felületű térkövek alkalmazása csak a jelentősebb területeken kívánatos, így a templom előtti parkban jó választás.

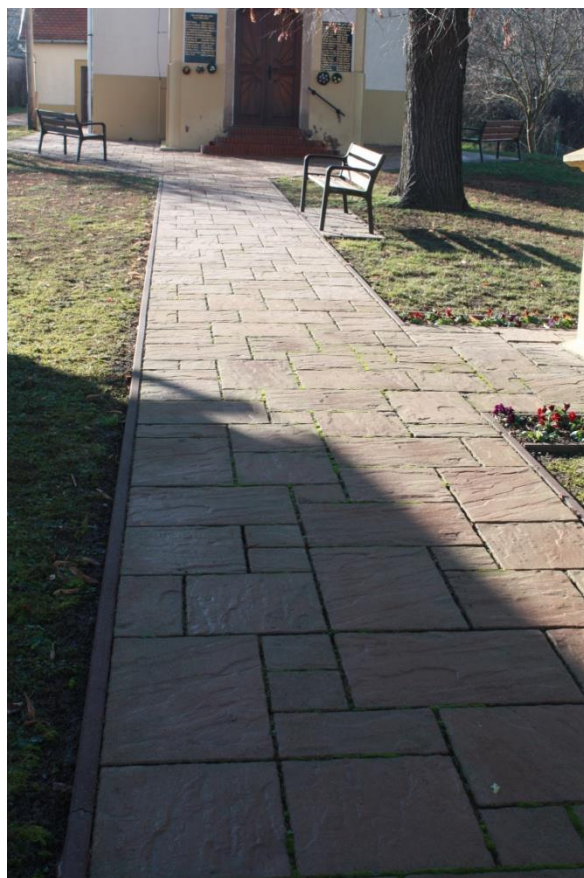
Térköves járda a templom előtti parkban

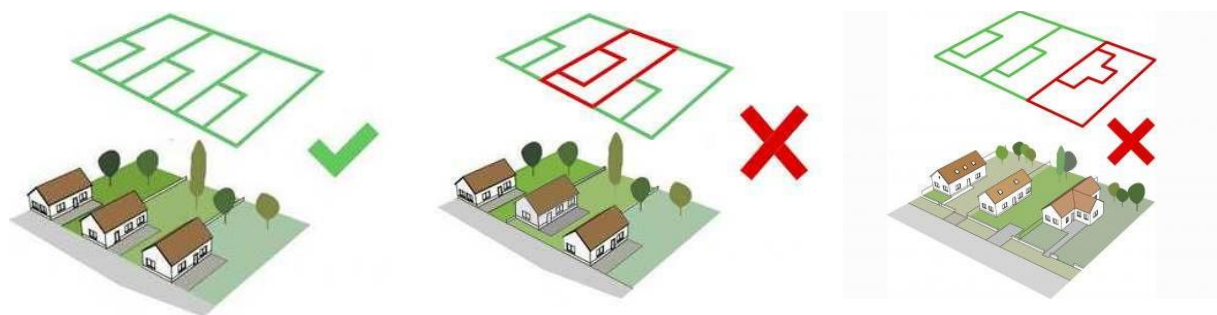
Amennyiben a kialakult telekméret és beépítés másként nem indokolja, új épületet az utcai telekhatárra, utcára merőleges tetőidommal, a szűkebb telkek esetében 7 méter, a szélesebbek esetében 8,5 méter épület szélességet nem meghaladóan javasolt elhelyezni. Meglévő épület bővítésénél is kívánatos, hogy az utcán jelentkező homlokzat és tömeg ne változzék. Keresztszárny létesítése nem javasolható.

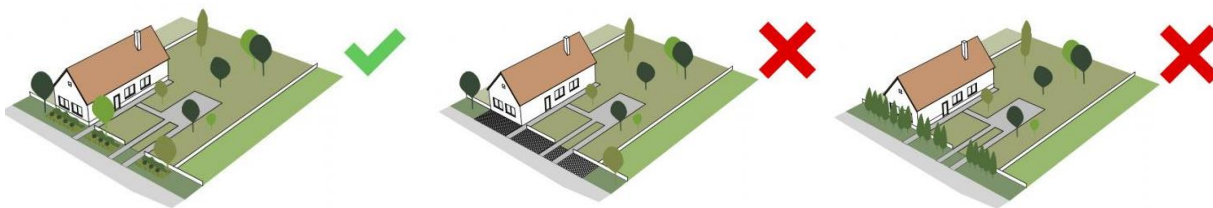
Gazdasági épületeket a lakóház folytatásaként kívánatos létesíteni, azzal összeépítve. Amennyiben a létesítendő gazdasági épület a környéken beforduló gazdasági épületekkel azonos távolságra kerül az utcafronttól, az új épület is befordítható. Az utcai kerítés és a közterületi út közötti zöldfelület megtartása fontos, nem szerencsés ezen a területen burkolt, vagy zúzottkőves beállók kialakítása. Ugyanígy nem kívánatos az olyan mérvű utcafásítás, vagy magas, sűrű bokrok telepítése, ami kitakarja a mögöttes épület homlokzatot.

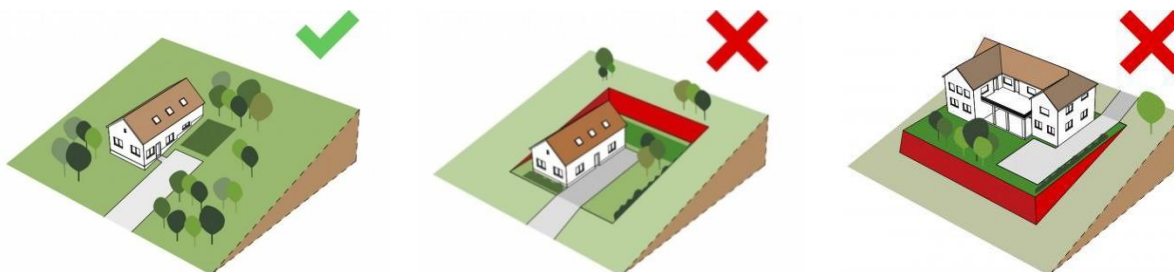
Lejtős terepen a létesítendő épület utcai homlokzatánál kerülendő a terep magasságának módosítása. Sem bevágás, sem feltöltés nem kívánatos, tekintettel arra, hogy az épületek az utcai telekhatáron állnak. A padlósínt megválasztása a terep meredekségének, az épület hosszának, elrendezésének függvénye. Így az utca felé jelentősebb magasságú lábazati zóna is jelentkezhet.

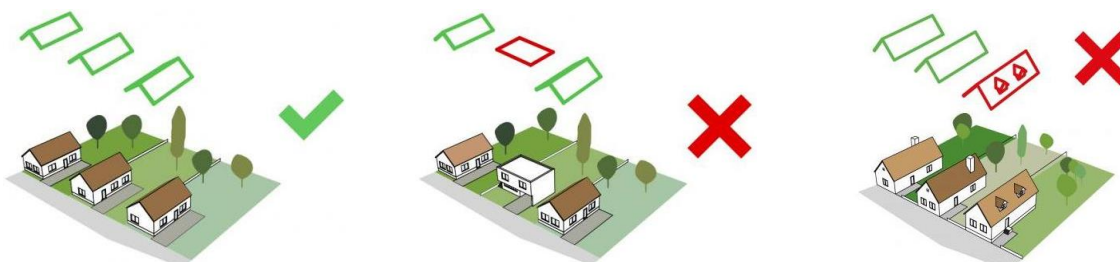
Egyszerű, felépítményektől mentes, egyenes gerincű nyeregtető javasolható. A tető túlnyúlása az oromfalaknál ne haladja meg a 15 cm-t; az eresznél is kerülendő a jelentős, 25-30 cm-t meghaladó túlnyúlás.

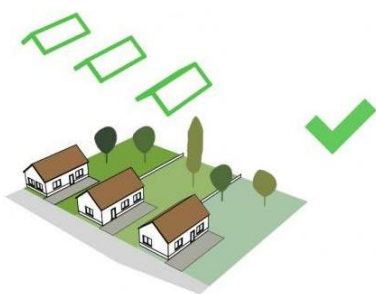
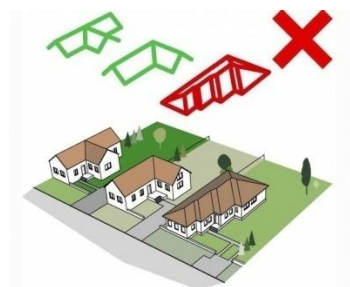
Bár a telepítésnél is erősen ellenjavallt, a tetőforma szempontjából is kerülendők a bonyolult, összetett tetőidomok.

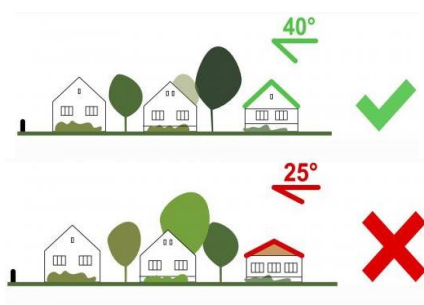
A tető hajlásszögét illetően a megszokott 37-43 fok közötti tartomány a legszerencsésebb választás.
