# **GÖRCSÖNYDOBOKA KÖZSÉG TELEPÜLÉSKÉPI ARCULATI KÉZIKÖNYVE**

2018. JÚNIUS

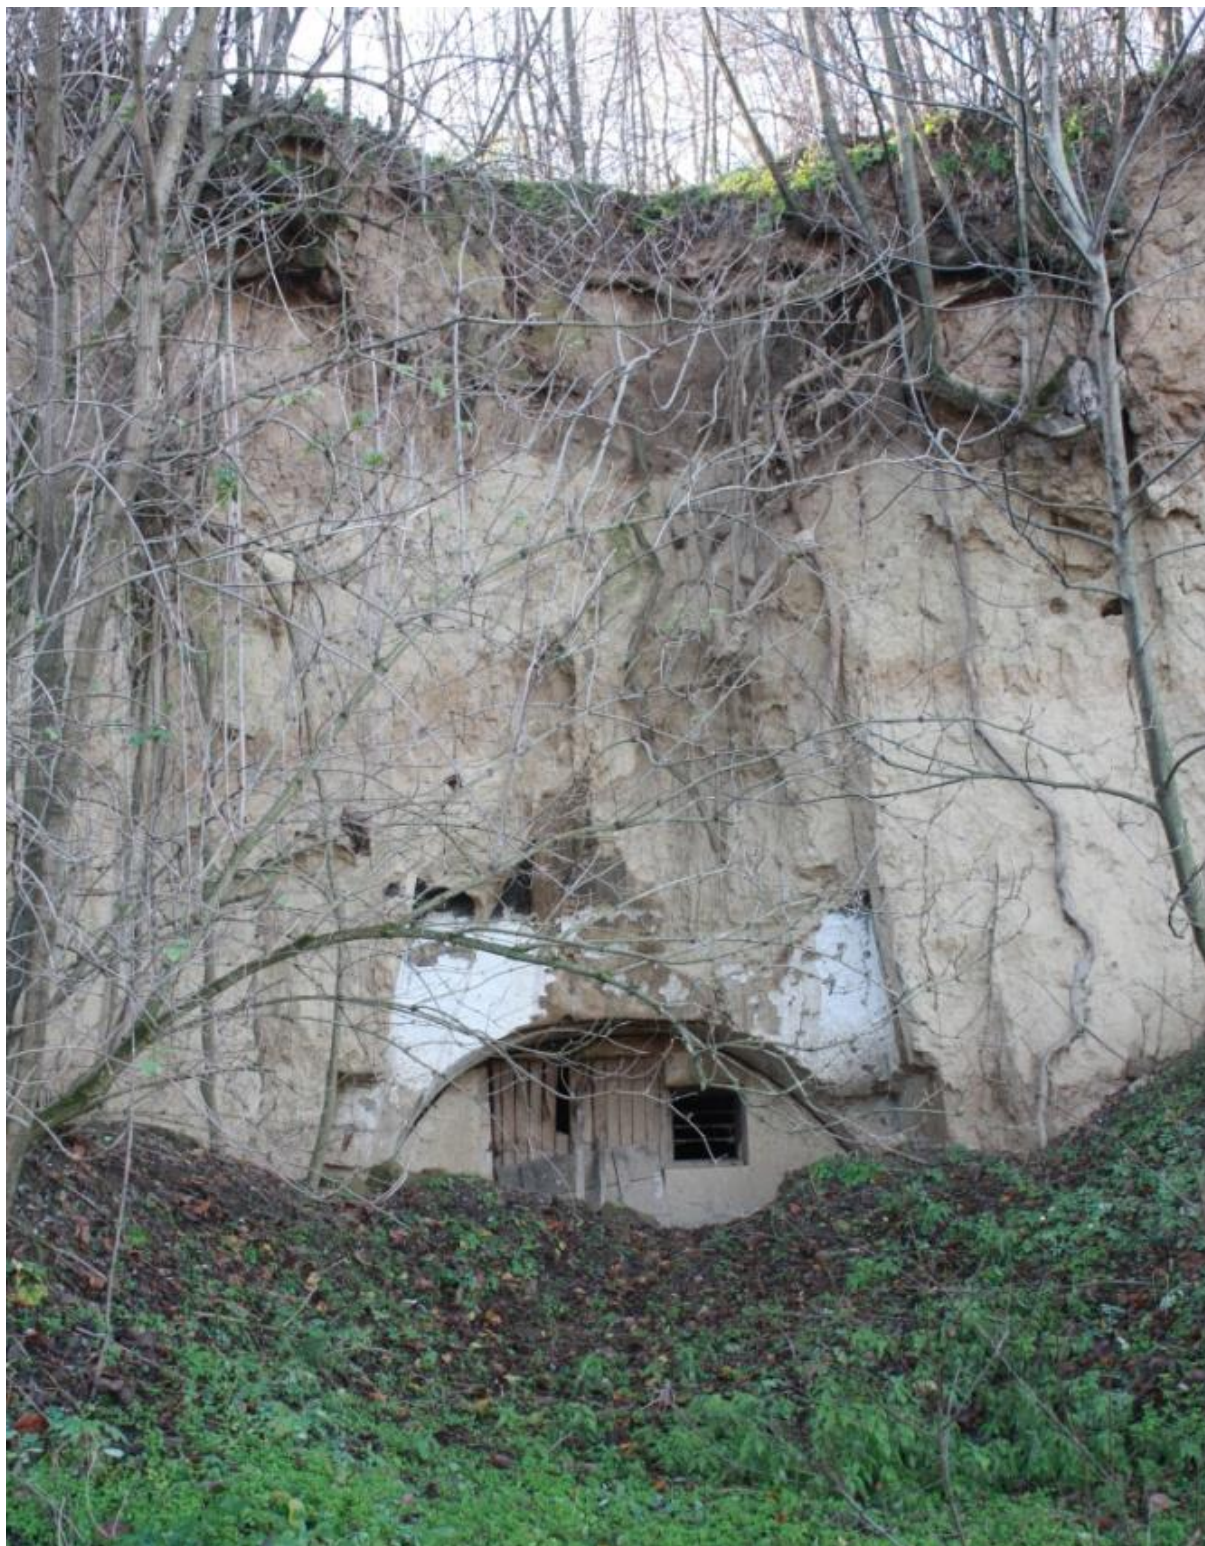
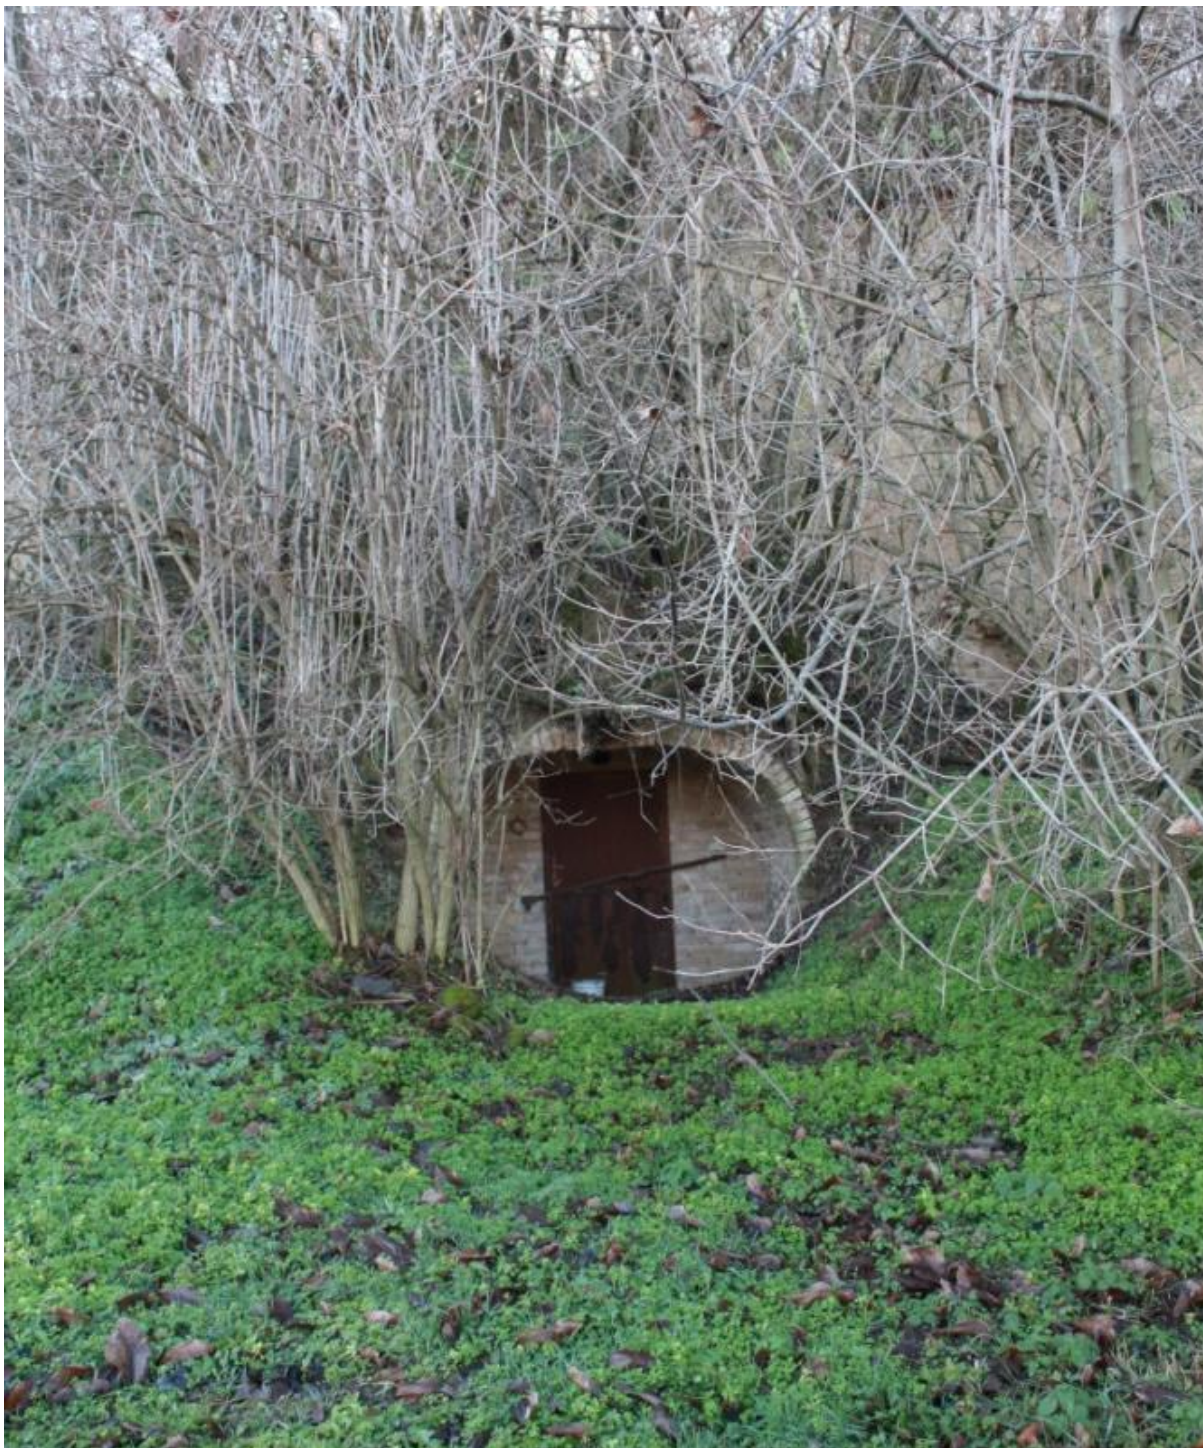
Lyukpincék a kálvária feletti domboldalon

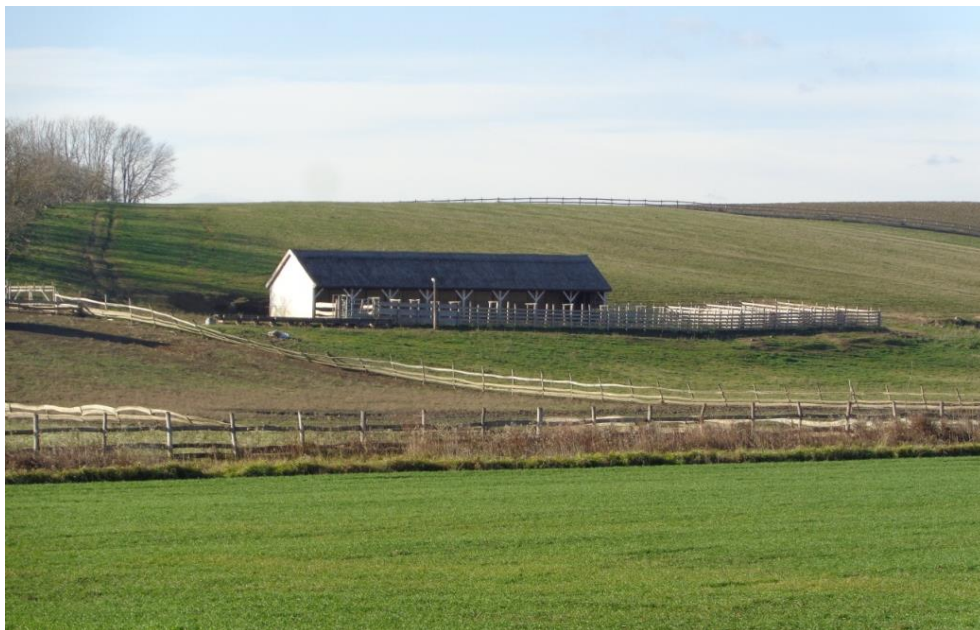
A tájban megjelenő egyszerű nyeregtetős hodály és karám gyönyörű példája a tájba illesztetésnek.

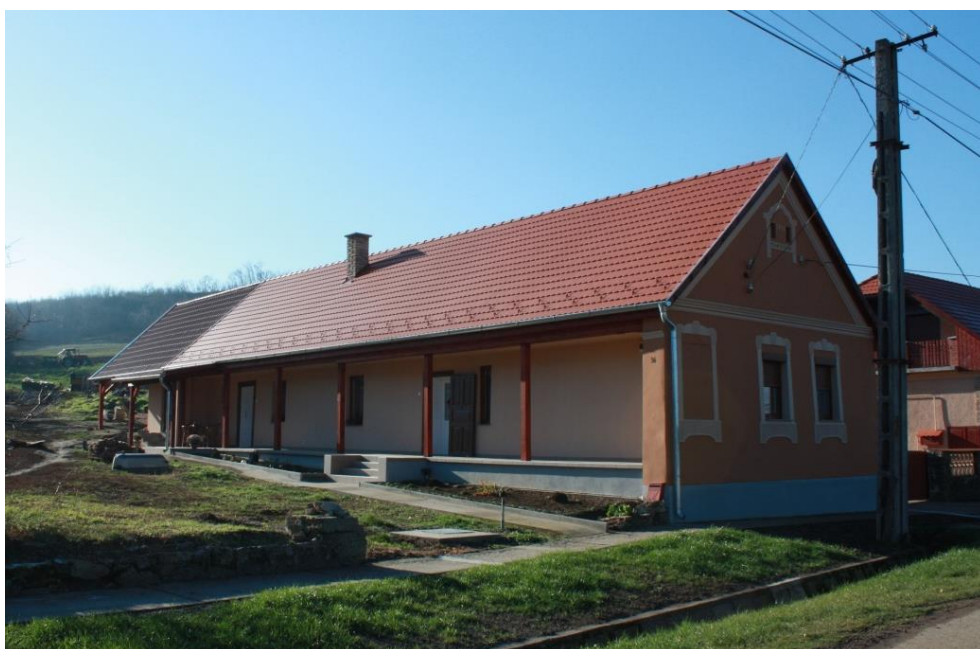
A lakóház hagyományos elemekkel történő felújítása, alakítása követendő példa.

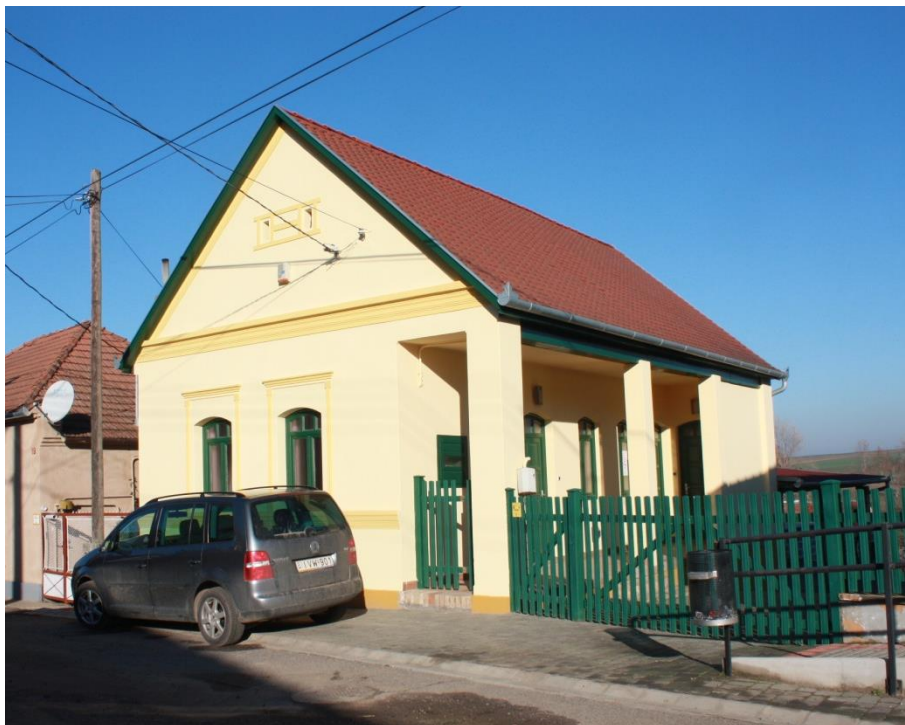
A felújított épületen látszik a gondos tulajdonosi szemlélet. A homlokzat, tetőfedés, nyílászárók és a kerítés mind megújultak, de őrzik eredeti megjelenésüket.

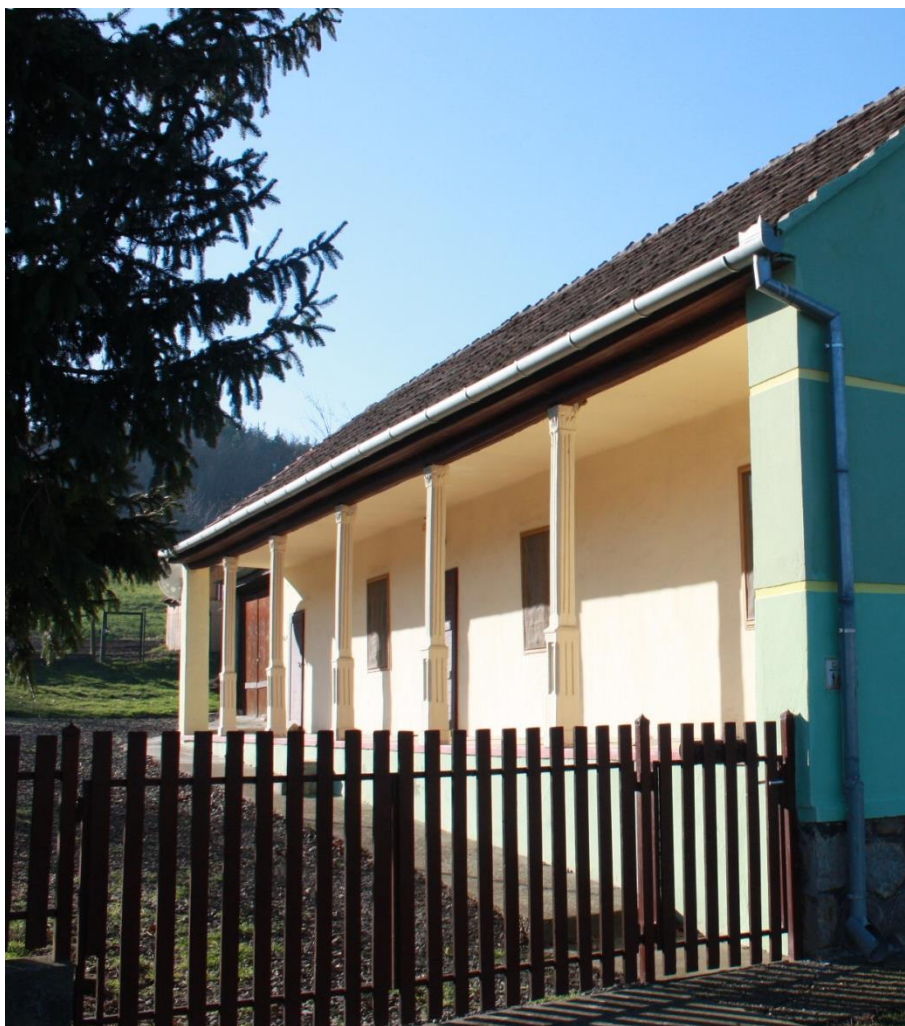
Az előző példához hasonlóan a tulajdonosok jó állaggal őrzik az eredeti állapotukban megmaradt elemeket. Az épülethez illeszkedően új léckerítés készült.

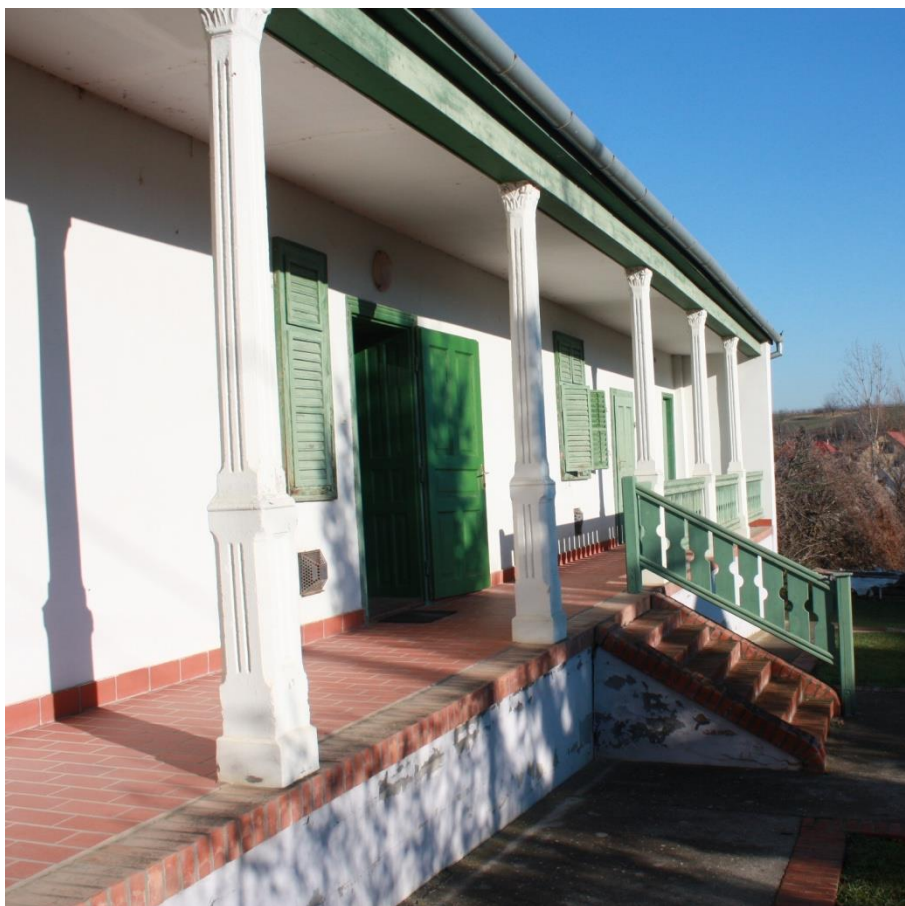
Szemmel láthatóan a közösségi ház felújítása során is törekedtek arra, hogy a hibátlan állapotban megmaradt nyílászárókat, tornácot és lépcsőt megőrizzék.

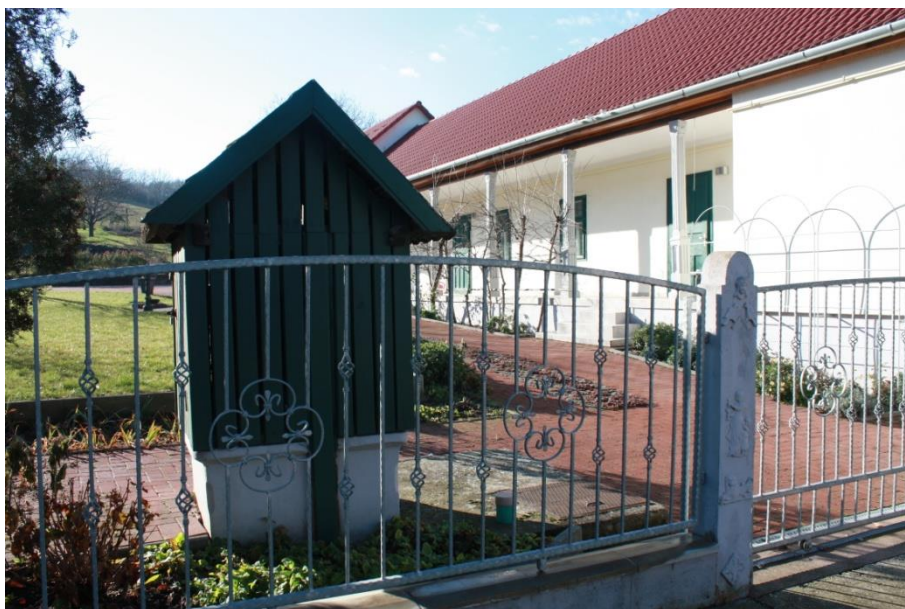
A lakóépület, utcai kerítés és kútház felújítása során törekedtek az értékek átmentésére. Az épületszerkezetek, a nyílásrend, a nyílászárók egyaránt eredeti állapotukat mutatják. Az utcai kerítés előregyártott beton pillérei közé új, horganyzott kovácsoltvas jellegű kapu és mezők kerültek.

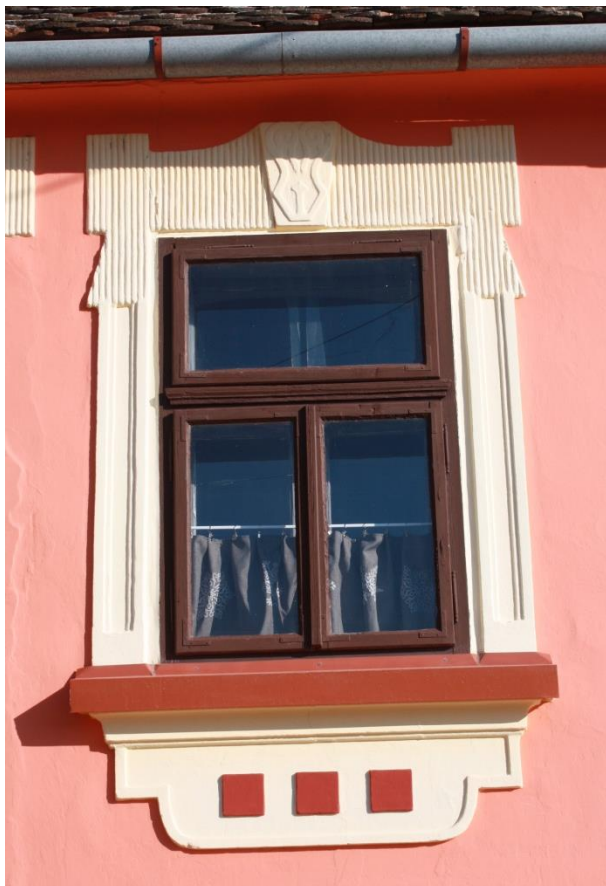
A felújított utcai homlokzat vakolatdíszének megőrzése és az eredeti pallótokos ablak felújítása követendő példája az értékőrzésnek.

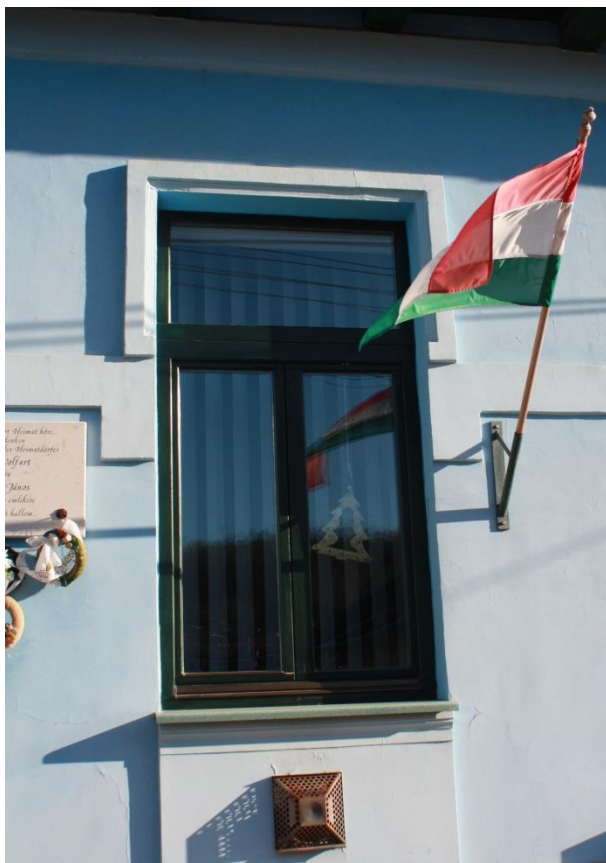
Az eredeti ablakok mintájára, osztásrendszerét megőrizve újragyártott, korszerű ablak követendő példája a nyílászáró cserének.

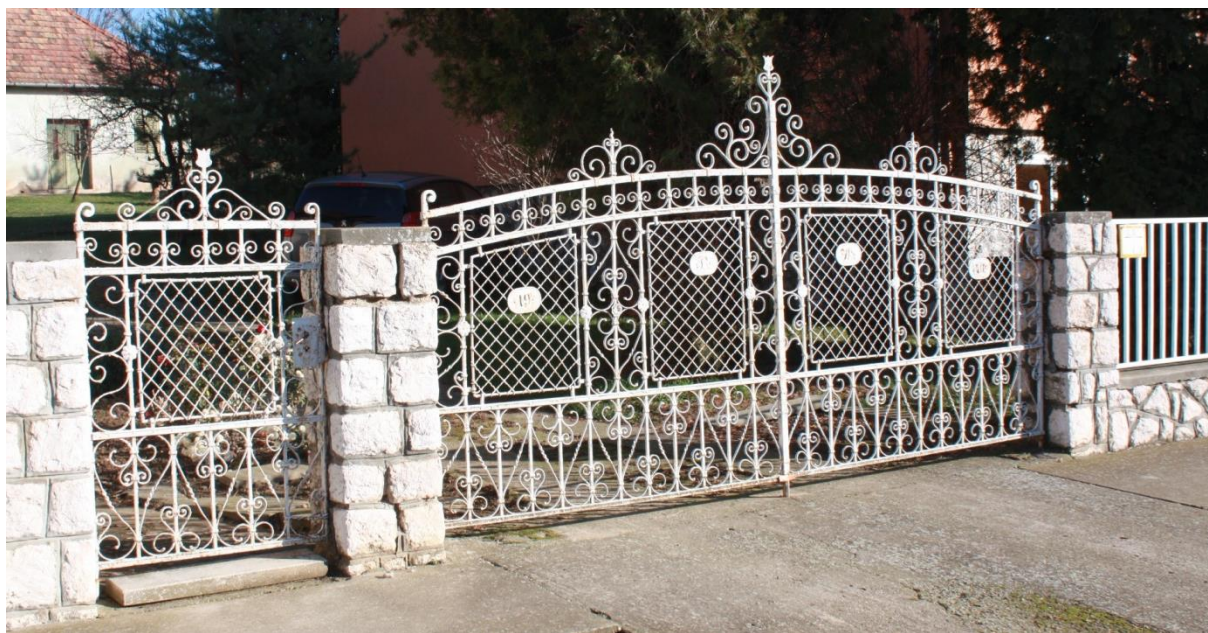
Az új kerítésbe visszaépített kovácsoltvas kapuk a hagyományőrzés szép példája.

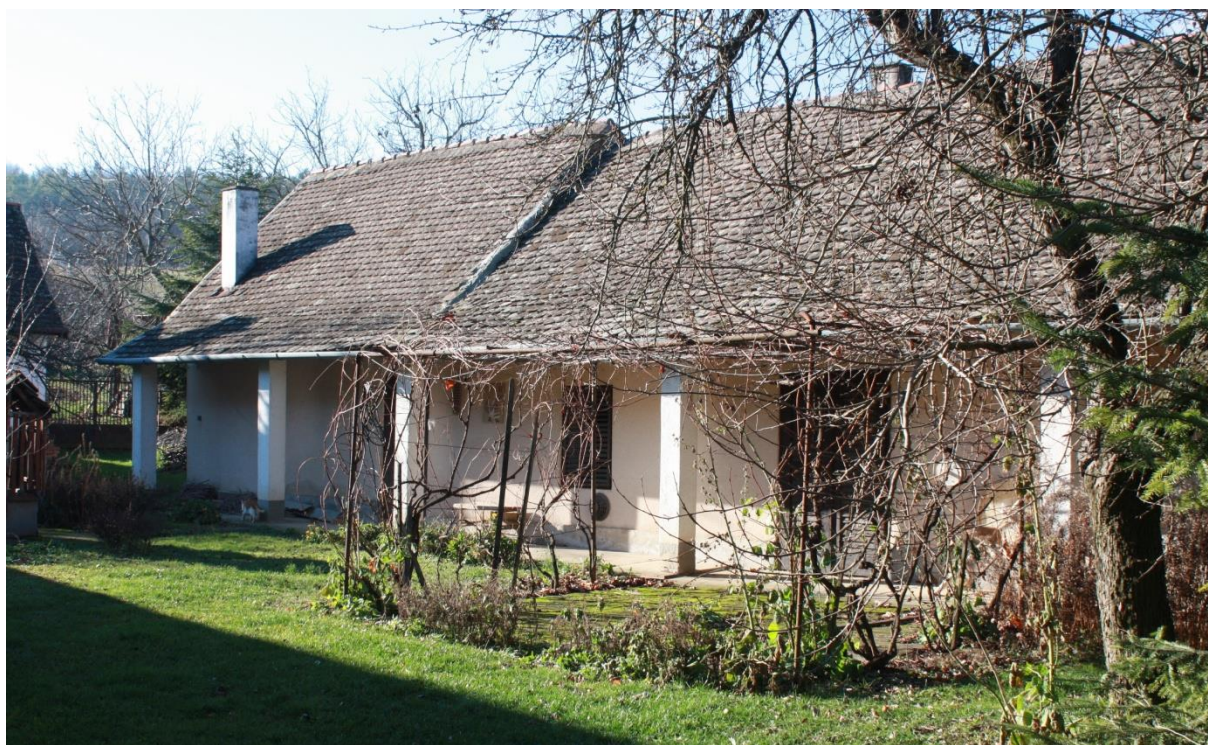
Egyszerű, falazott tornácos lakóház előtti lugas kialakítása, mint átmeneti tér a tornác és kert között szép példája az udvar környezetbeilleszkedő kialakításának.

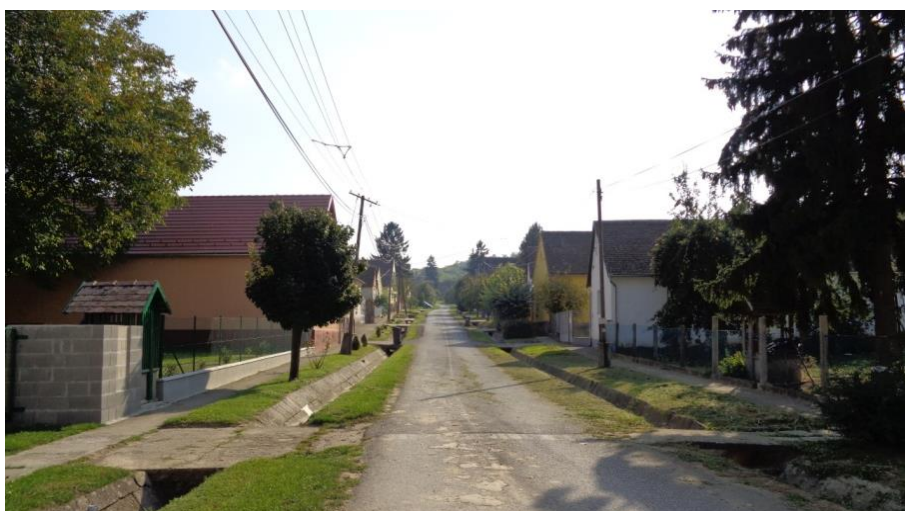
Bár folyamatos fásítás nincs az utcában, a rendben tartott útpadkák, a burkolt árkok és a jó állapotú autóbeállók mégis széppé teszik az utca képét.

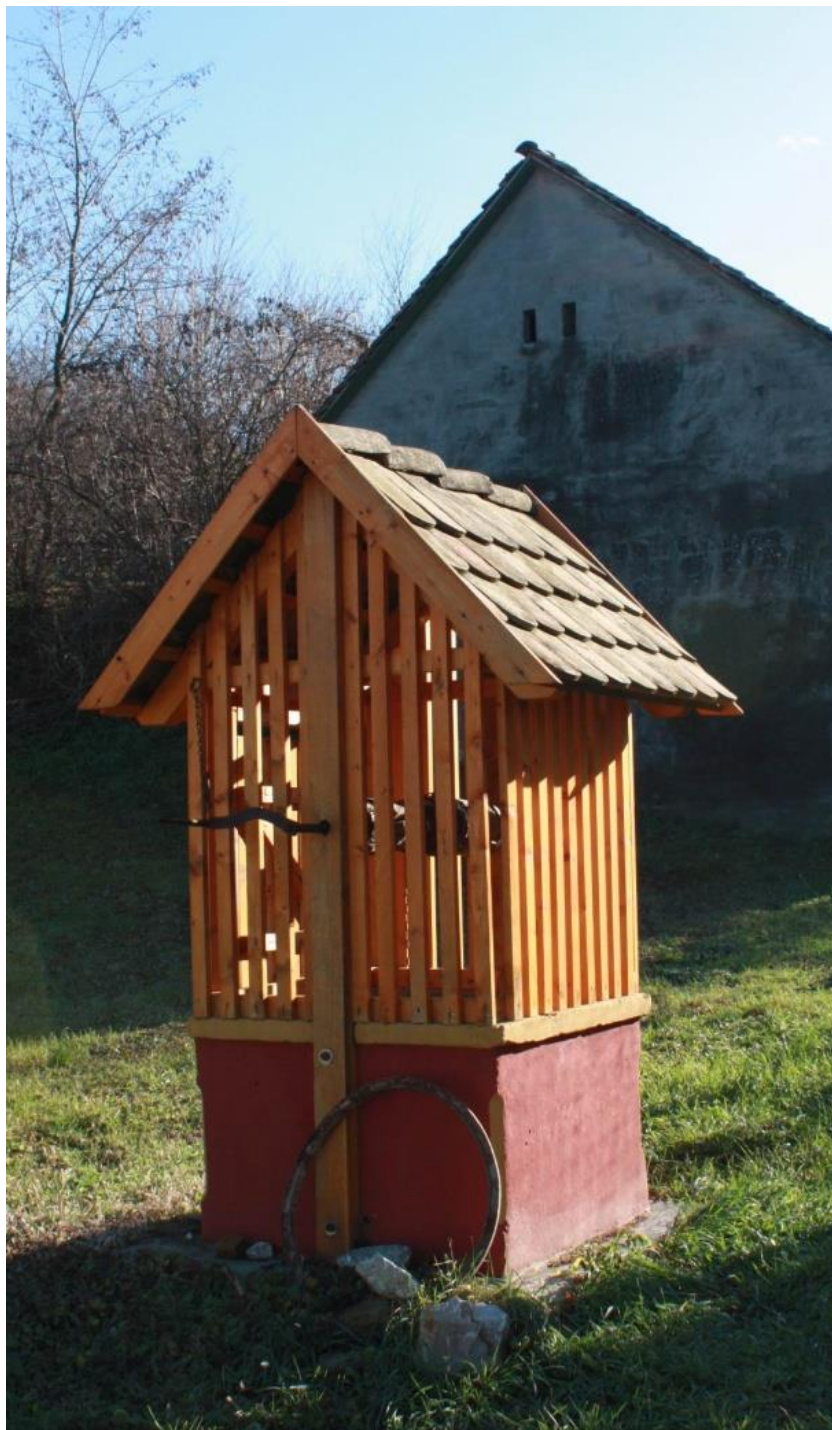
A megüresedett portán álló kerekes kút felújítása a megújulás kezdete lehet, követendő példa.

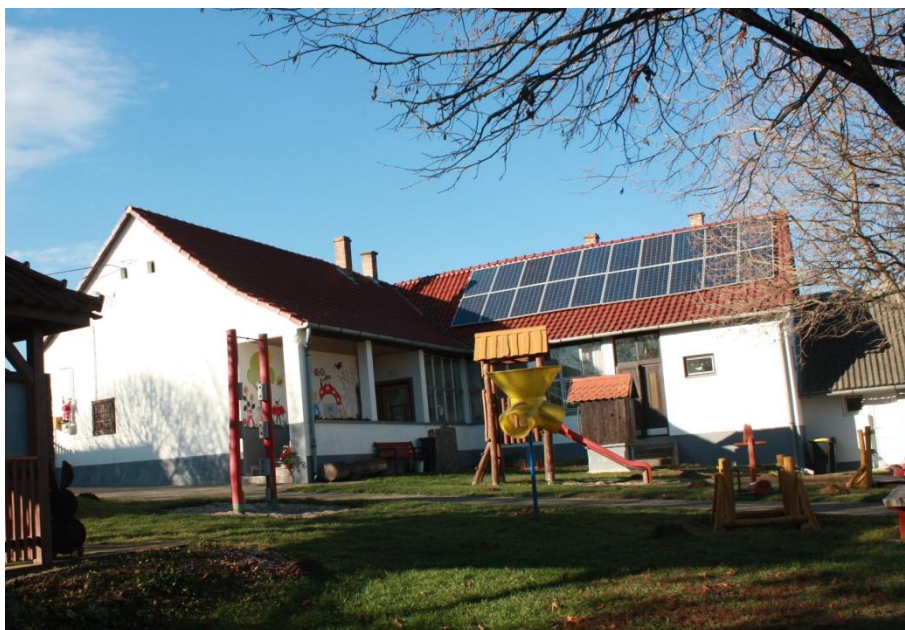
A tetőre telepített napelemek egy tömbként való elhelyezése az udvari épületszárnyon a műszaki berendezés elhelyezésének településképbe illeszkedő megoldása.
